Rapport

VERNEVERDI – SÅRBARHET – MULIGHETER

ROGNANFJÆRA 2010

Oppdragsgiver: Verdiskapingsprosjektet Rognanfjæra, Saltdal kommune

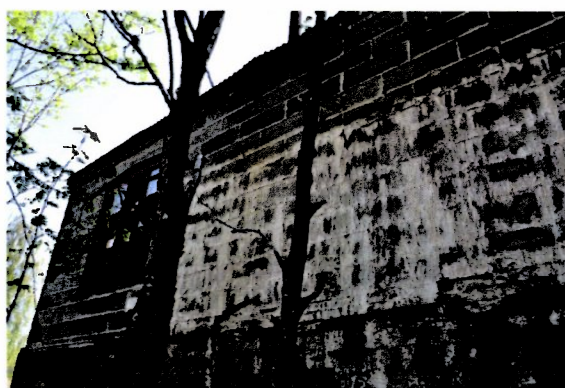
Enklere fasade mot nord

Uteområdene ligger brakk og med få spor etter virksomheten som har vært drevet der. Et tidligere påbygg på nordsiden av bygget er det i dag kun spor etter i fasaden.

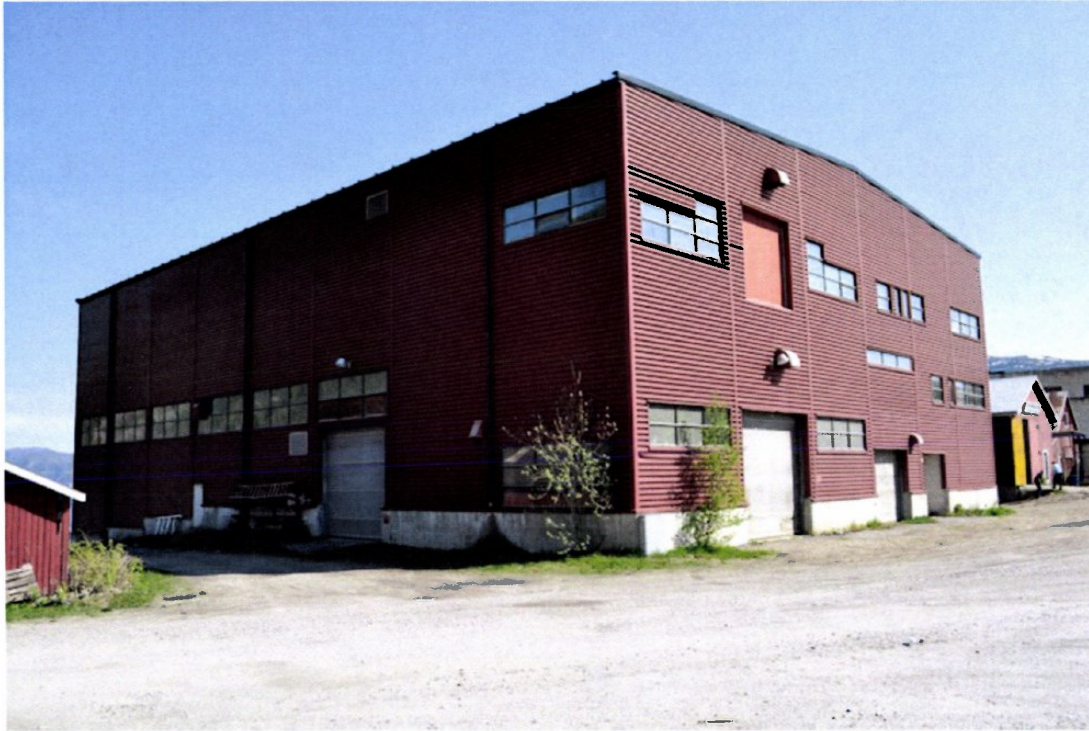
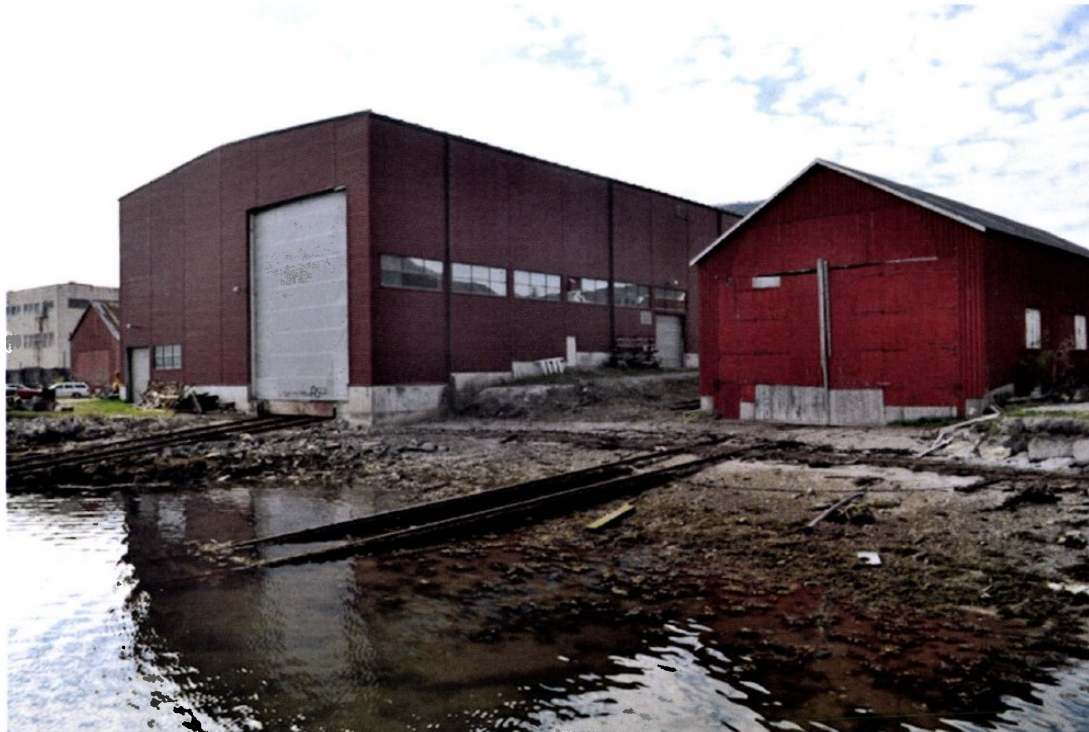
Den opprinnelige fjæra nedenfor Saltdalsverftet er en av de få intakte bitene som fortsatt er igjen. Den må bevares uten endringer. Bevaring av fjæra er viktig fordi den var del av forutsetningene for den store aktiviteten innen fartøybygging og reparasjoner på Rognan, og som også har gitt siste del av navnet til området.

Fjæra er intakt foran Hansennaustet og deler av Saltdalsverftet
