**Saltdal kommune**

Leif Inge Almo, bygningsingeniør

## **[KOMMUNALE BYGNINGER]**

Arbeidsnotater etter befaringer på de forskjellige kommunale bygninger. Grunnlag for videre behandling i forbindelse med vedlikeholdsplan.

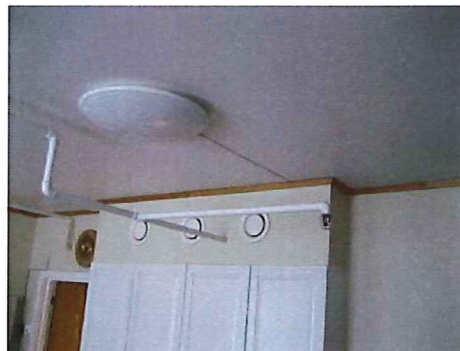
Bilde 1 Feil høyde på sprinkler

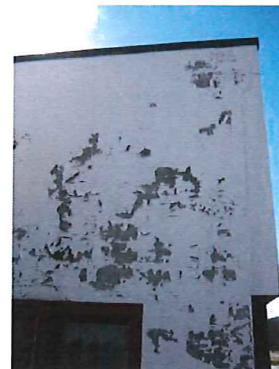
Bilde 2 Uheldig materialvalg

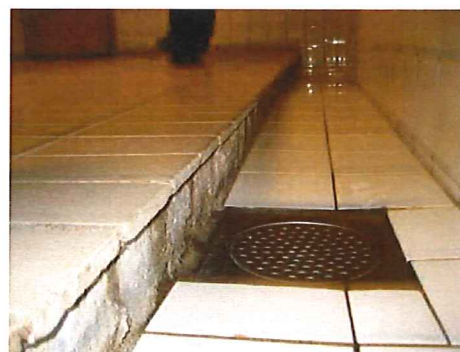
Bilde 3 Uferdig arbeid!

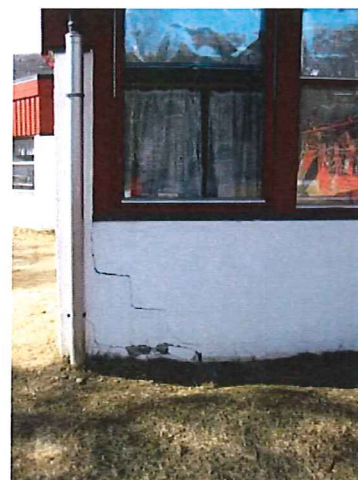
Bilde 4 Fundament i bevegelse.

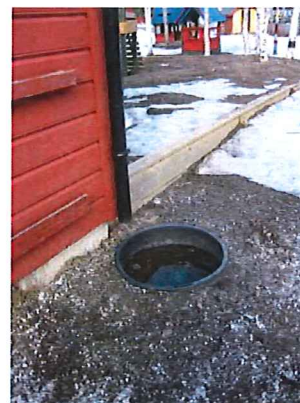
Bilde 5 Dårlig løsning på synkekum

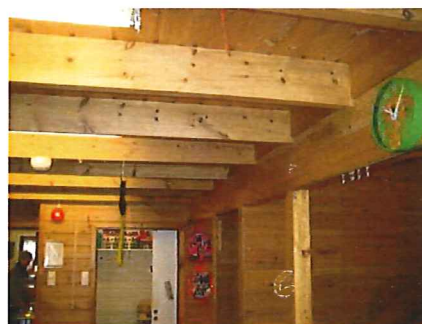
Bilde 8 Den store utfordringen er støy fra lekerom i 2. etasje.

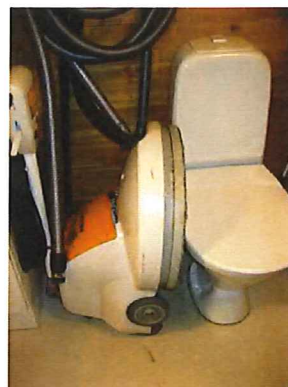
Bilde 9 Toalett eller lager?

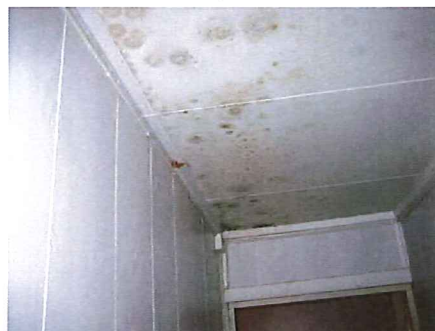
Bilde 10 Svært mye mugg i bygget!

Bygget framstår som et restaurerings-/saneringsobjekt som har savnet vedlikeholdt i svært mange år. De betydelige vannskadene med påfølgende soppangrep gjør lokalene ubrukelig til den funksjonen de skal ha. I tillegg er ikke bygget satt opp med dette formålet.

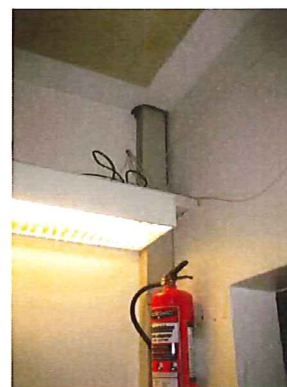
Bilde 12 Manglende branntetting

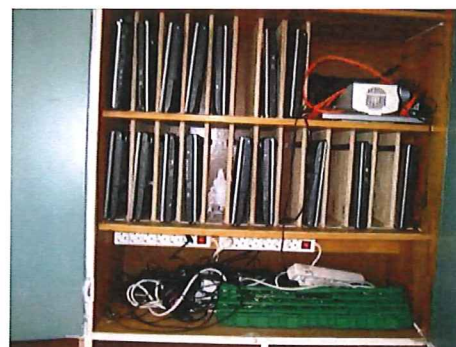
Bilde 13 Endrede undervisningsbehov medfører endrede tekniske løsninger.

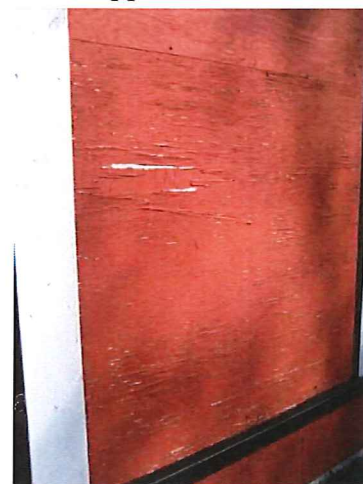
Bilde 14 Også et uheldig materialvalg!

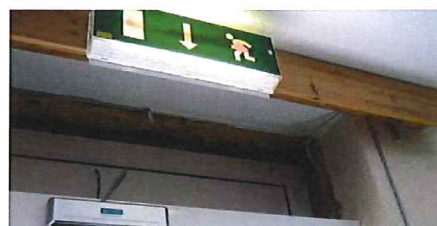
Bilde 15 Uferdig!

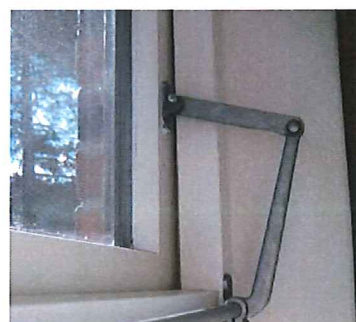
Bilde 16 Ingen vinduer tetter ordentlig!

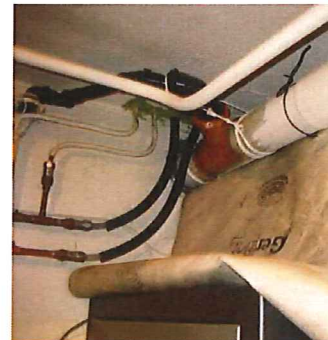
Bilde 18 Kreativ uheldig løsning.

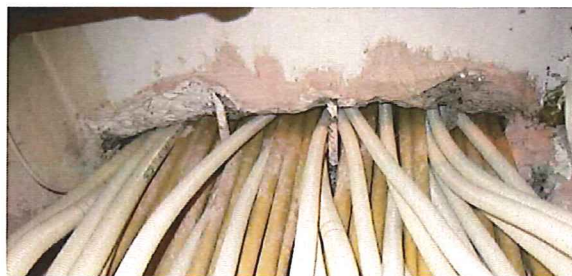
Bilde 19 Manglende branntetting.

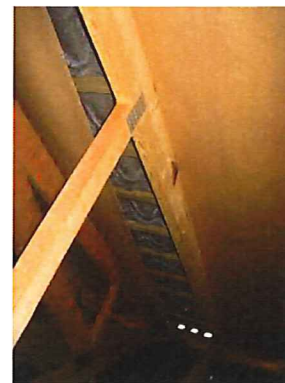
Bilde 20 Krevende reparasjonsarbeid.

Her bærer det preg av at de ombygninger som er gjort innendørs ikke er utført på fagmessig vis. Masse slurv og dårlig arbeid. Vinduene må skiftes i løpet av kort tid.

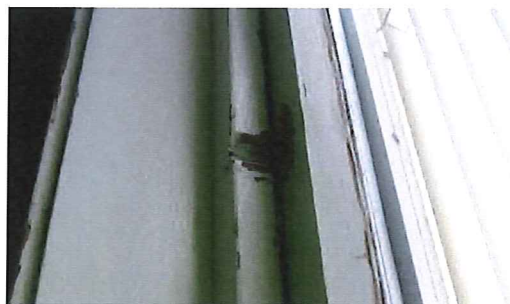
Bilde 21 Mange vinduer i paviljongene er fra tiden det ble oppsatt og har levd sin tid!

Bygget framstår som godt vedlikeholdt. Også her er det vinduene som er ankepunktet. De er fra 1977 og mangler tettelisten og maling. Vurderes byttet i hele bygget.

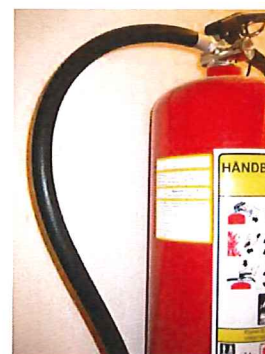
Bilde 24 Alle brannslukningsapparater mangler godkjenning i kommunen.

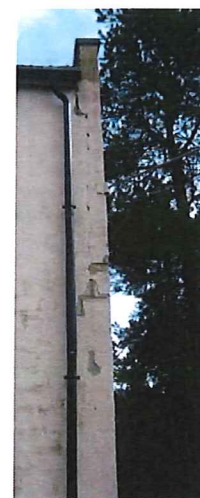
Bilde 25 Fasadeskade!

Dersom dette er et bygg som skal settes i tidsriktig stand, kreves det svært store kostnader. Jeg ser for meg at nytt grunnarbeid er påkrevd. Takkonstruksjonen må særskilt utredes for bæreevne.

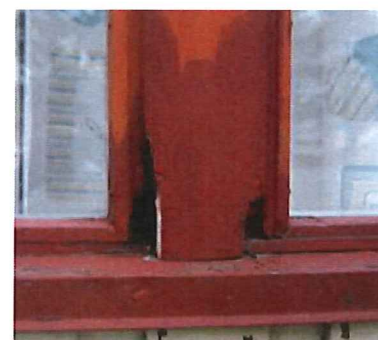
Bilde 26 Råttent!

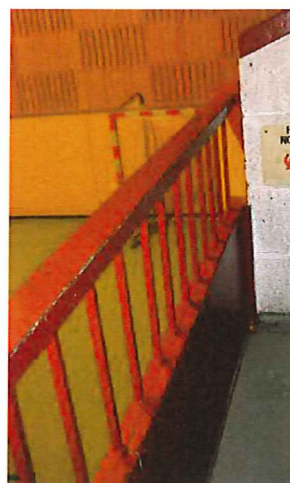
Bilde 27 Rekkverket må forhøyes i henhold til vedtekter!

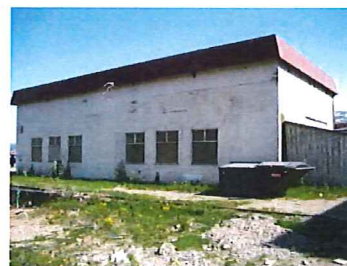
Bilde 42 Nerverkstedet

- Hovedporten mot sjøen er ødelagt og kan ikke brukes.
- Porten i sør er kledd igjen.
- Det har vært en del lekkasjer i bygget.
- Taknedløp som ikke virker.

Bærende konstruksjon må utredes grunnet mye skader nederst på muren rundt hele bygningen.

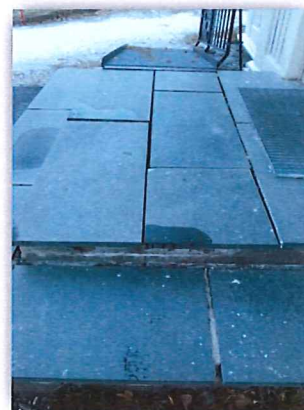
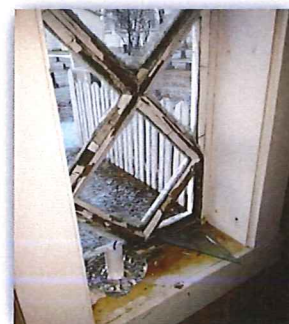
- Vinduene mangler kitt. Flere glass er løse og ramler ut.

- Vannskade på vindusforinger og vindusramme.
- Veggline er oppråtnet. Veggen i vest kan med letthet trykkes ut.
- Vannstokk oppråtnet.
- Kjøleaggregatet er ikke tilatt brukt videre. KFK-gasser brukes til kjølemiddel.

Bygget framstår som ødelagt og må betraktes som saneringsobjekt.

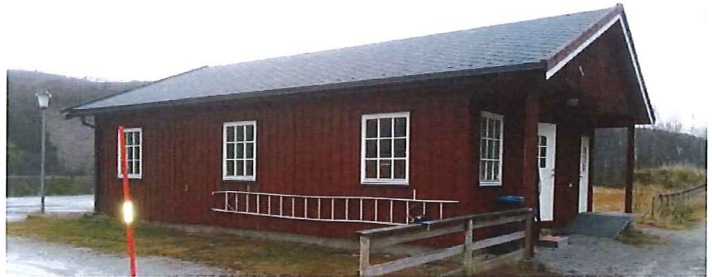
- Rampe til HC-toalett mangler rekkverk
