2017

Vedlikeholdsplan 2017 - 2020

Leif Inge Almo

07.02.2017

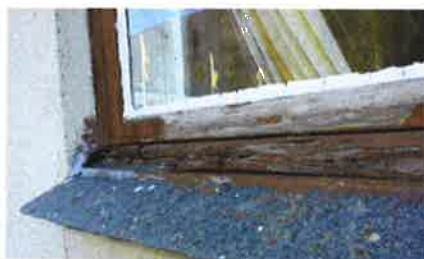
BILDE 1: ET AV VINDUENE PÅ RÅDHUSET.

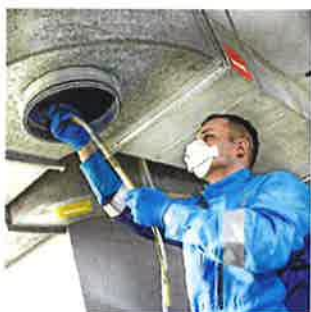
BILDE 5: RUTINEMESSIG RENGJØRING ER VIKTIG FOR HELSE OG FUNKSJON.

Kommunen har ellers gode rutiner på skifte av filtre, men det er ikke tilstrekkelig dersom kanalene begynner å gro til og opparbeide belegg som kan inneholde bakterieflora som kan gi ubehag i luftveier og bidra til økt smittefare i byggene. Mange av de gamle anleggene er også bygd med firkantkanaler, slik at rengjøring er mer komplisert. Kanalene bør derfor skiftes.

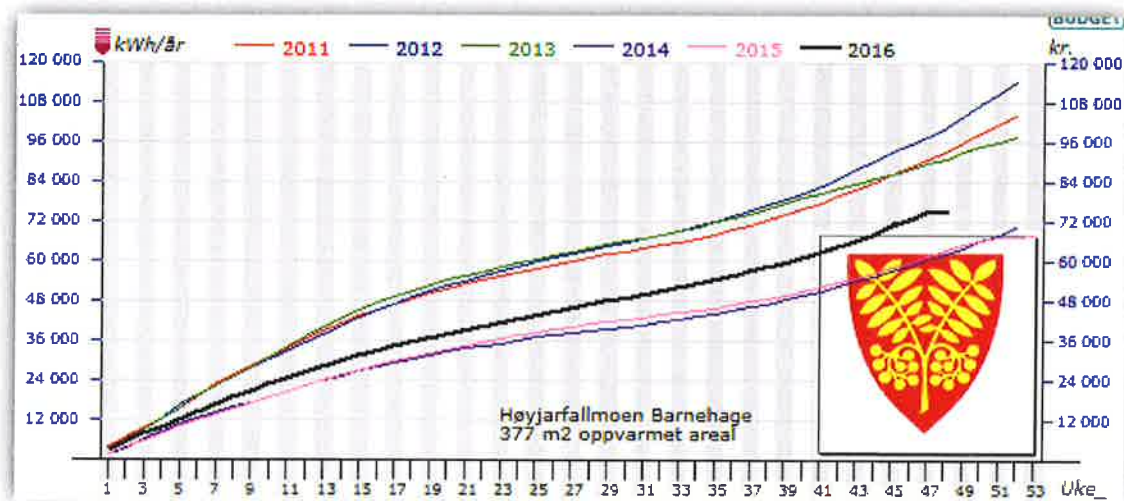
BILDE 6: DE FARGEDE LINJENE VISER FØR OG ETTER AT ANLEGGET BLE TUNET. DEN SVARTE VISER FORBRUKET NÅR STYRINGEN IKKE FUNGERER.

Dette viser at ved å oppgradere ventilasjonsanlegget som er over 20 år, vil det med stor sannsynlighet være stor summe å spare i energiutgifter på byggene.

Dersom en da velger å bruke behovsstyrte anlegg med effektive rotorvekslere, vil en kunne redusere energiforbruket betydelig i byggene. I de byggene der det i dag er flere anlegg som ikke er samkjørt, og består i hovedsak gamle anlegg, vil besparelsen snart komme opp mot 35 - 40 % av dagens forbruk.

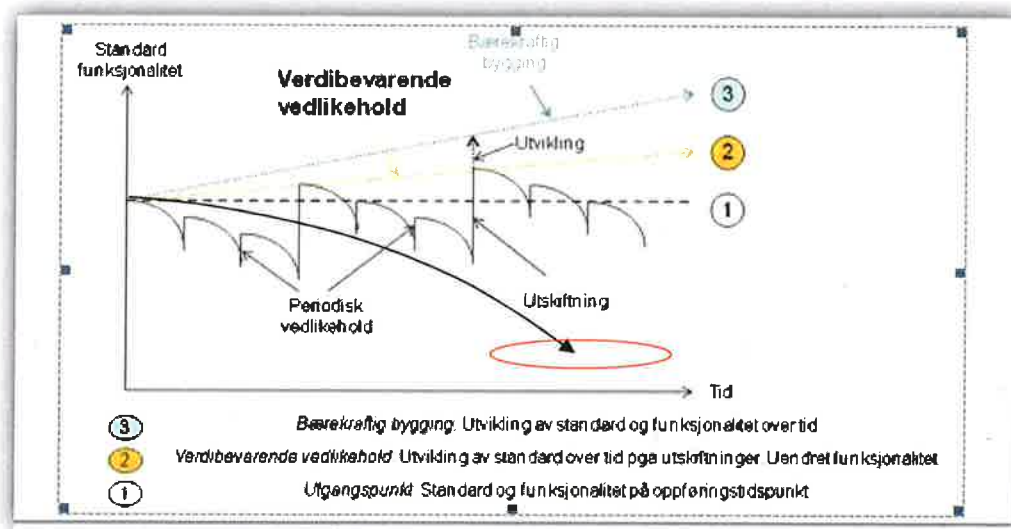
FIGUR 4: SALTDAL KOMMUNE HAR FLERE FORMÅLSBYGG SOM LIGGER I RØD OMRÅDE. NÆR GRENSEN FOR SANERING.

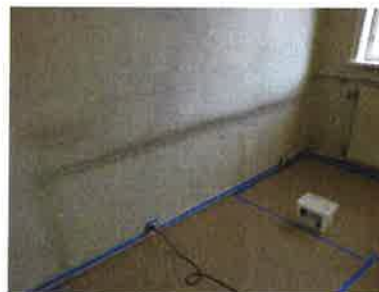
Oppussing av flere kontorer på Rådhuset i forbindelse med intern flytting av kontorer. Som det framkommer på bildet, var det nødvendige tiltak. I tillegg til noe maling, ble gulvbelegget skiftet der disse var ødelagt.

BILDE 8: PÅKREVD MED NOEN MALINGSSTRØK.

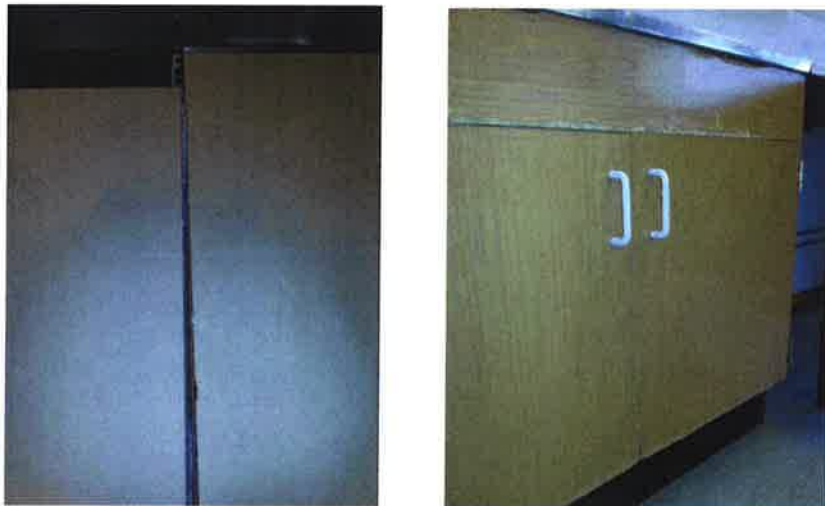
BILDE 9: SKAPENE ER ØDELAGTE OG MYE MATRESTER MELLOM BENKPLATENE
