ASC/C -undersøkelse ved lokalitet Daumannsvika

Ordinær C-undersøkelse

07.-9.02.2023

GENERELL INFORMASJON		
Rapport tittel	ASC/C-undersøkelse ved lokalitet Daumannsvika, 2023	
Rapport nr.	Rapport dato	Felt dato
40-2023	12.05.23	07.-09.02.2023
Ny lokalitet	Endring (MTB/areal)	Oppfølgingsundersøkelse
		X
Lokalitet		
Lokalitetsnavn	Daumannsvika	
Lokalitetsnummer	15455	
MTB	4836	
Fisketype (art)	Laks	
Kommune	Saltdal	
Fylke	Nordland	
Anleggskoordinater	67°10.610'N; 15°24.697'Ø	
Produksjonsområde	8- Helgeland til Bodø	
Produksjon frem til undersøkelsestidspunkt		
Biomasse ved undersøkelse	2227	
Produsert mengde (tilvekst)	3514	
Utføret mengde	4085	
Sist brakklagt (dato)	Fra 8.juni til 14.august 2021	
Informasjon fra Vann-Nett		
Vannforekomst-ID	Økoregion	Vanntype
0363020700-3-C	Norskehavet Nord	Beskyttet kyst/fjord (G3)
Oppdragsgiver		
Selskap	Edelfarm AS	
Kontaktperson		
Oppdragsansvarlig		
Selskap	STIM AS	
Prosjektansvarlig	Morten Stokkan	
Signatur prosjektansvarlig

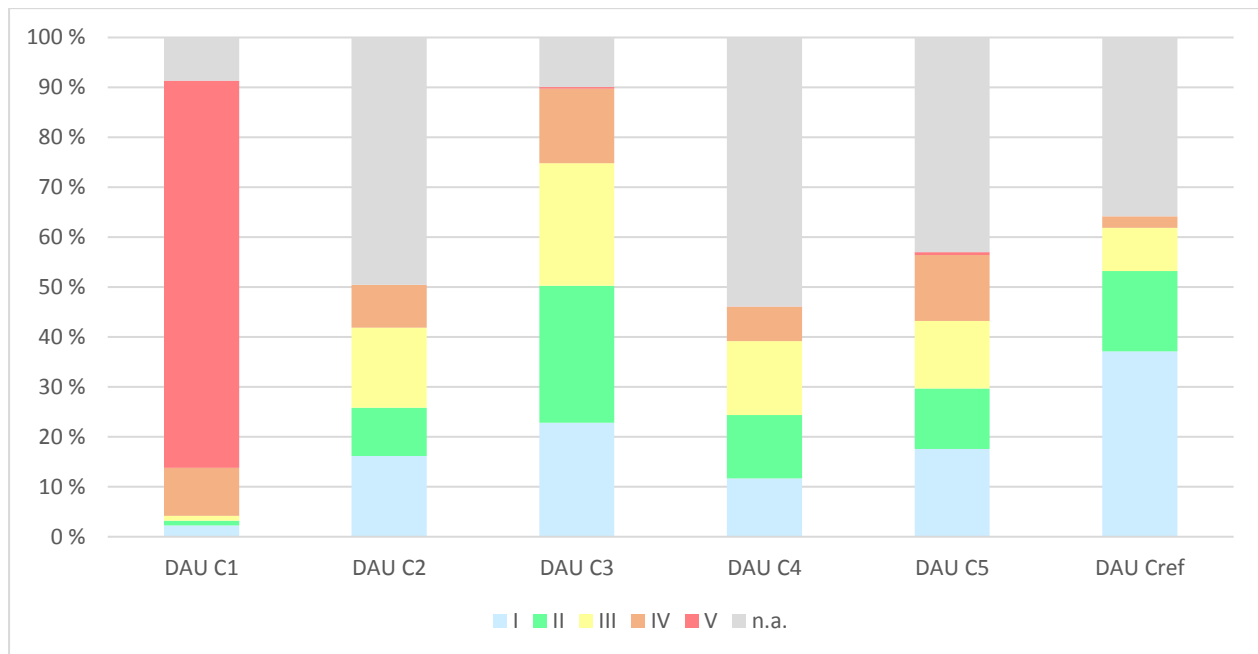
Figur 3.1 Prosentvis fordeling av individer i ulike økologiske grupper per stasjon ved C-undersøkelse i Daumannsvika, februar 2023. I = sensitive arter, II = nøytrale arter, III = tolerante arter, IV = opportunistiske arter, V = forurensingsindikatorarter (Rygg og Norling, 2013). n.a. = not available/ikke kjent.

Det er funnet en relativt høy andel av bunndyr uten NSI-verdi ved lokalitet Daumannsvika, særlig ved stasjonene DAU C2, C4, C5 og Cref. Dersom det fokuseres på dyrene som er funnet som har tildelt NSI-verdi er det ved alle stasjonene med unntak av nærstasjonene funnet en forholdsvis stor andel forurensingssensitive og forurensingsnøytrale arter som forbindes med upåvirkede forhold (NSI gruppe I og II) (Figur 3.1). Andelen dyr med tildelt NSI-verdi I eller II er noe høyere ved referansestasjonen enn de andre stasjonene i overgangssonen. Ved nærstasjonen DAU C1 dominerte forurensingsindikerende og opportunistiske arter.

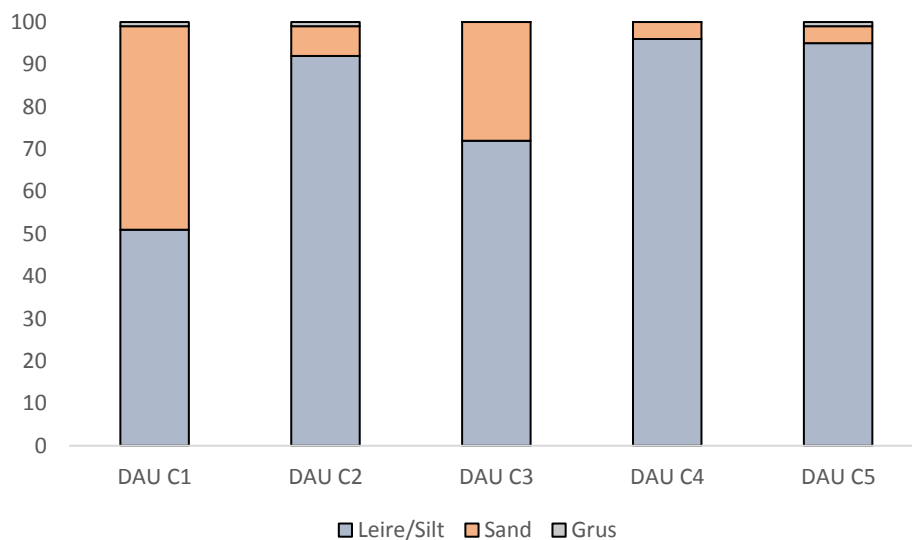
Figur 3.5 Kornfordeling av sediment på C-stasjoner ved Daumannsvika. Leire og silt er definert med kornstørrelser < 0,063 mm, sand er definert med kornstørrelser fra 0,063 – 2 mm, og grus er definert med kornstørrelser > 2 mm.

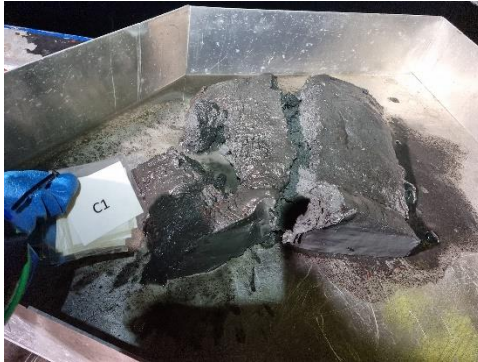
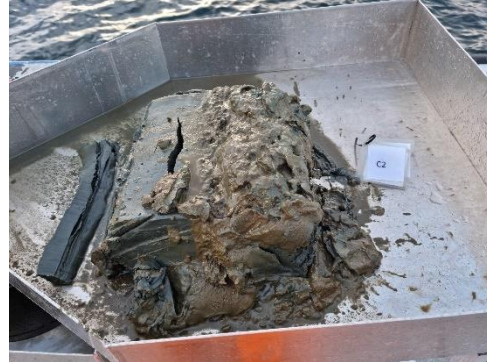
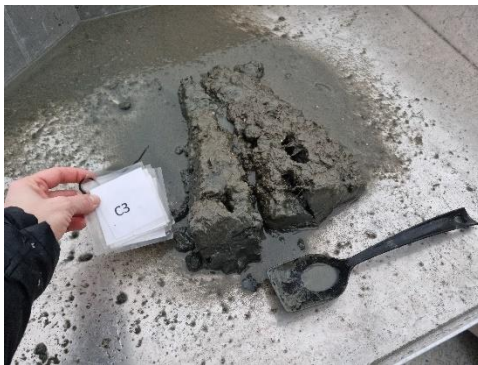
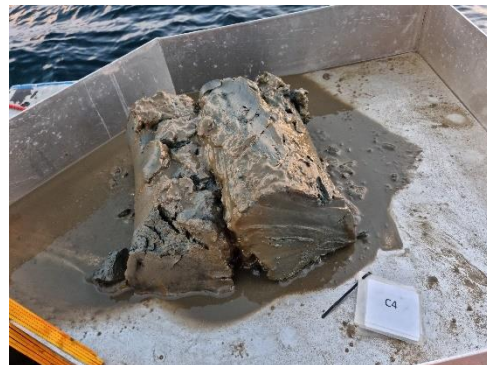
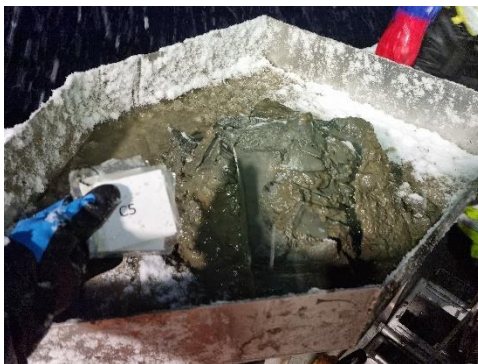
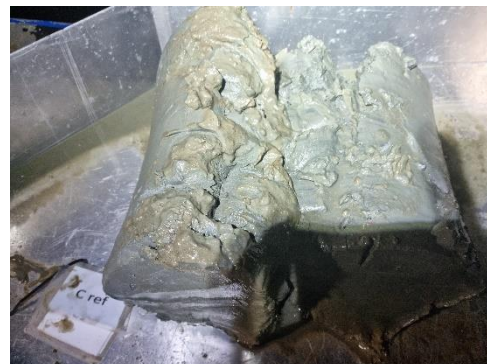
Vedlegg 8. Bilder av sediment

Bilder av bunnsediment fra de ulike stasjonene ved C-undersøkelsen ved Daumannsvika 6-10.2.2023.
