Rapport

VERNEVERDI – SÅRBARHET – MULIGHETER

ROGNANFJÆRA 2010

Oppdragsgiver: Verdiskapingsprosjektet Rognanfjæra, Saltdal kommune

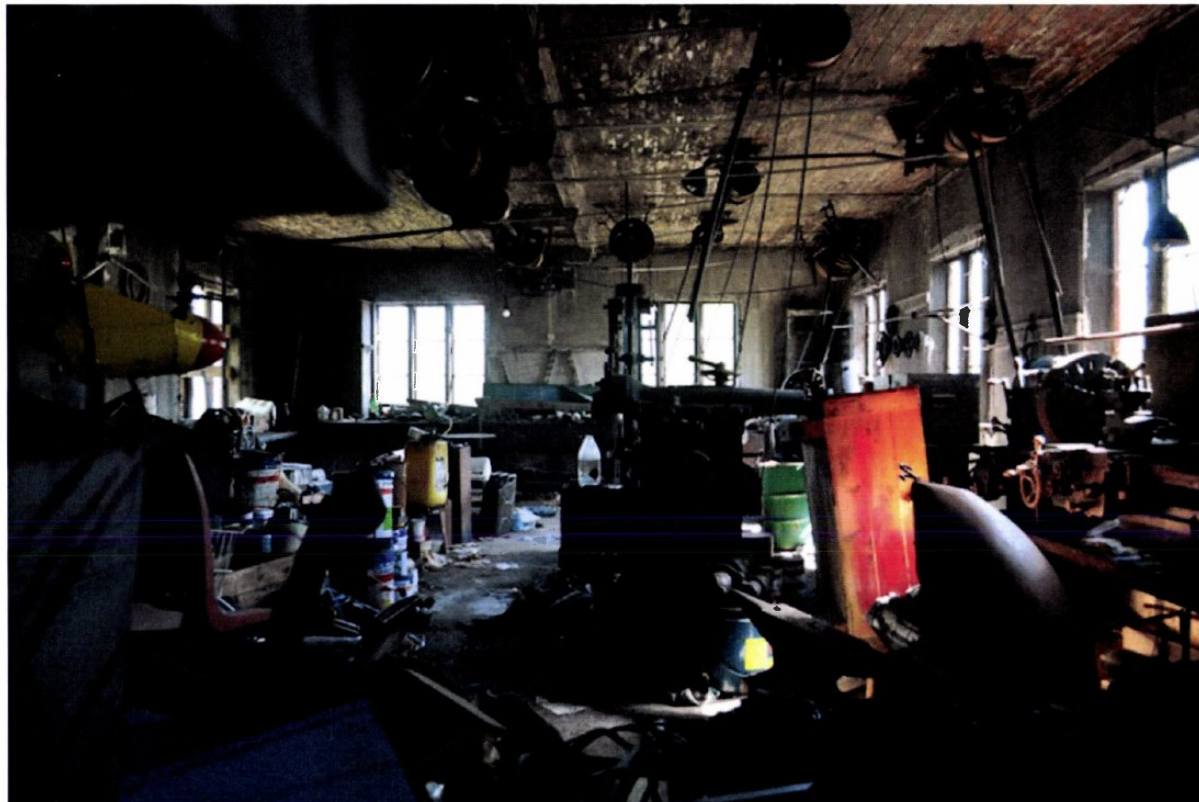
Haagensenverkstedet, bygd på 1920-tallet, ligger lengst øst av alle byggene knyttet til fartøybyggingen i Rognanfjæra. Bygget er oppført i betongstein som er utført som imitert naturstein med rik detaljering ved gesims og ved vindusomramning med "egg and darts" støpt inn under vinduene. Fasaden mot nord er enklere utført uten detaljering ved vinduene og med plan overflate på betongsteinen. Alt maskineri og utstyr i bygget oppgis å være intakt. Bygget er foreslått fredet i medhold av kulturminneloven. Bygget var ikke tilgjengelig innvendig.

Bygget	Konstruksjon	Tilstand
Grunn og fundamenter	Støpt ringmur.	1-2
Takkonstruksjon	Saltak tekket med bølgeblekk. Konstruksjon ikke tilgjengelig. Dekke mellom første etasje og loft bærer diverse deler av maskineri som reimer etc.	1-3
Bærekonstruksjon	Støpte betongsteinsvegger. Steinen kalles "Rognanstein".	1-2
Dekker	Ikke undersøkt her.	1
Yttervegger	Støpte betongsteiner.	1-2. På nordvegg der det er spor etter at et tilbygg har stått, mister ytterste del av støpen tak. Saltutslag.
Dører	To enkle tredører.	1
Vinduer	Store jugendvinduer i tre med 3 fag delt opp med 3 glass.	1-3. Glass mangler i vinduene mot vest og nord.
Spesielle funksjonelle trekk	Bygget har pipe. Hovedinngang har vært fra oversiden hvor den bredeste døra er. Verkstedsrommet har godt dagslys fordi rommet har så mange store vinduer. Bygget er oppført i betongstein sannsynligvis for å få det mer brannsikkert og også mer bestandig.

Haagensenverkstedet bør inngå som del av hva som formidles til publikum fra Rognanfjæras historie. Dette kan skje gjennom aktiv bruk av bygget til verksted, eller heller mener vi, stå slik det gjør og åpnes for publikum ved omvisninger.

Haagensenverkstedet ligger lengst øst i fjæra. Bygget er best egnet for omvisninger uten endringer av interiør og utsyr. Det vil da være en fordel om annen formidlingsaktivitet skjer i nærheten f eks i Dageverkstedet, som har sin opprinnelige porter rett ved, eller i Nerverkstedet. I tillegg er båtbyggeriet som drives i Dragebrygga og Nybrygga attraktivt for publikum. Slik vil Haagensenverkstedet kunne trekkes inn i en sammenheng.

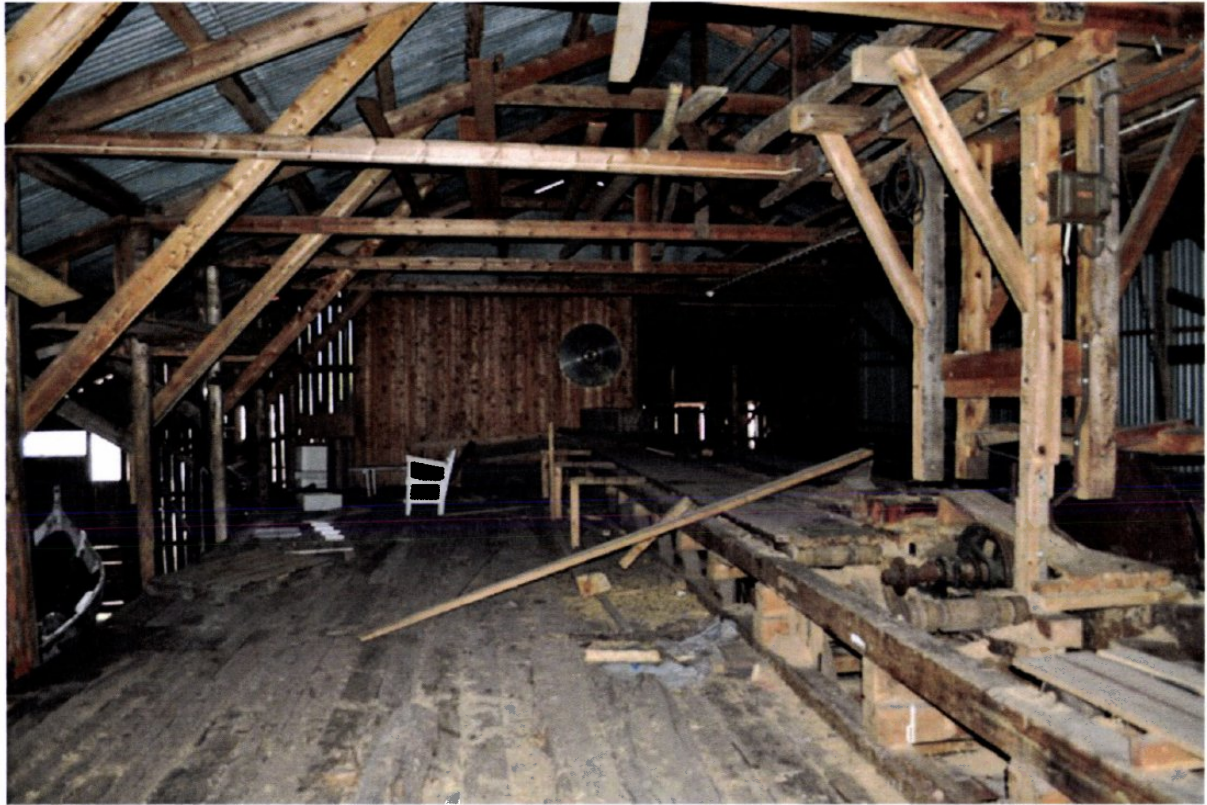
Dragesaga ligger lengst øst i fjæra, nær Dragebrygga. Den er gjenoppført etter brann i 1948, og var opprinnelig bygget ca 1920. I bygget er en stor sirkelsag for saging av store dimensjoner til skipsbyggingen og arealer for lagring. Tømmeret ble dratt inn gjennom renne og porter i vestveggen. Sørveggen har tidligere vært åpen med trelemmer hengslet i overkant som kunne heises opp for å ta inn småfallent tømmer, dette er senere kledd inn med stålplater. I et eget fyrrom mot øst var drivkrafta til saga plassert, først en Bolinder motor og så et aggregat før saga i nyere tid ble drevet med elektrisk kraft.

Bygget	Konstruksjon	Tilstand
Grunn og fundamenter	Støpt ringmur rund deler av bygget. Inne: Trestolper fundamentert på sviller som sannsynligvis er lagt på stein. Synlig tørrsteinsmur i hjørne av østre tilbygg. Støpt fundament under saga.	2-3
Takkonstruksjon	Slakt saltak over saga, forlenget over nordre del. Sperrer lagt på stolper i ytterveggen holdt sammen med hanebjelke og med tverrgående bindbjelke og avstivet med skråavstivere. Åser. Tekket med bølgeblekk.	3
Bærekonstruksjon	Trestolper med skråavstivning.	1-3
Dekker	Treplank lagt på trebjelker. Bjelkene ligger på trestolper, men hviler på støpt fundament i søndre del ved saga.	1
Yttervegger	Grov tre bindingsverk. Kledd med malt tre låvepanel, stedvis plater. På sørveggen kledd med nyere korrugerte stålplater	1-3. Torva vokser opp etter veggene og fører til råteskader nederst på panelen.
Dører	Bygget har mange doble dører og lemmer slik at inntak av tømmerstokker og uttak av ferdig sagde materialer skal kunne håndteres. Enkelte ombygginger har skjedd slik at noen tidligere åpninger med lemmer nå er stengt.	1-3

Det er i forbindelse med kartleggingen foretatt en nærmere vurdering av tilstand og gitt anbefalinger til istandsetting av bygningen inkludert kostnadsoverslag. Dette er formidlet kommunen samtidig med denne rapporten.

Reparasjonsbehovene knyttet til saga kan vurderes ulikt. Det gjøres oppmerksom på at det på en slik bygning og funksjon som anbefalt ikke er nødvendig å reparere mer enn det å stoppe lekkasjer, utbedre dører/porter og redusere framtidige råteskader.

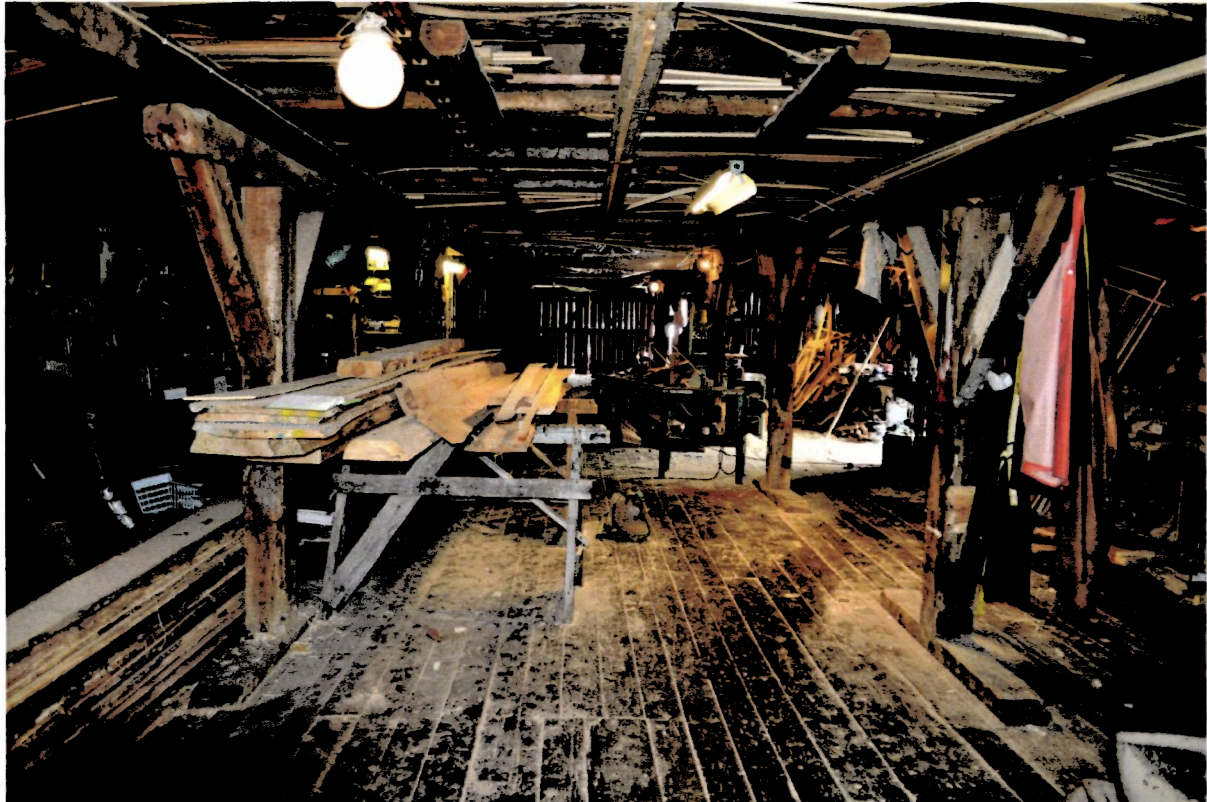
Dragebrygga lengst øst i fjæra ble oppført her ca 1922, men er flyttet hit fra Fagernes i Ofoten. Dragebrygga benyttes i dag som treverksted knyttet til båtbygging og lager. Brygga sto opprinnelige på trepåler i sjøen. Pålene er der fortsatt, men hele området rundt brygga har blitt fylt ut helt inn mot bygget. På områdene rundt ligger et fembørignsnaust oppført i 1998, et nytt trebåtverksted (Nyverkstedet) og ei materialskytte oppført høsten 2010, samt store åpne arealer for lagring av materialer og håndtering av materialer og båter.

Bygget	Konstruksjon	Tilstand
Grunn og fundamenter	Trepåler satt rett ned i grunnen.	3
Takkonstruksjon	Sperrer satt på toppsvilla bundet sammen med tverrgående bind	1-3
Bærekonstruksjon	Stolper, langsgående dragere og tverrgående bjelker av tre. Skråavstivere i lengderetningen og krumvokste knær for avstivning på tvers. Stolpene i første etasje står på treputer lagt oppå tregulvet.	0-2
Dekker	Kraftig treplank på tre tverrgående boks/bjelker som igjen ligger på de langsgående dragerne. Tregolv lagt rett på bakken.	0-2
Yttervegger	Grove bindingsverksvegger. Kledd med trepanel.	1-3
Dører	Doble treporter i gavlene i alle tre etasjene. Ellers enkle tredører.	1-3
Vinduer	Tidligere lysåpninger/vinduer er panelt igjen. Flere generasjoner lysåpninger kan lese ut fra bygget, i øverste etasje er spor etter høye smale lysåpninger.	Finnes ikke
Spesielle funksjonelle trekk	Gavl mot sjøen med store porter for innlasting av store varer, utstyr etc. og tilsvarende mot landsida. Kraftige stolper og dragere, med tett bjelkelag for etablering av god bæreevne for lagring. Opprinnelig på stolper i sjø slik at fartøy kunne komme inntil.

En videreføring av dagens bruk som del av båtbyggeriet er en god idé. Heller enn å bygge ytterligere bygg for å ivareta funksjoner knyttet til båtbyggereiet bør det vurderes om bygg i området kan tas i bruk for lagring oa.

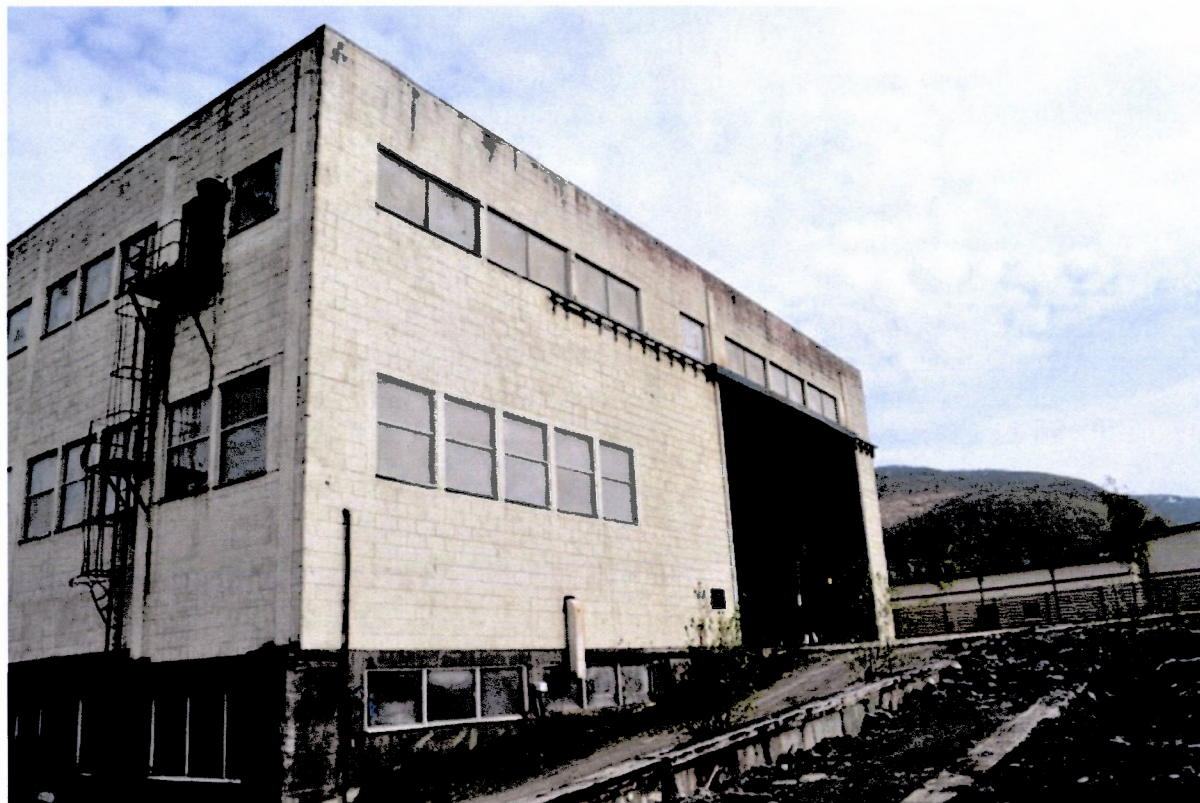
Anlegget omfatter verkstedbygning, slipper og lagrings-/håndteringsområder ute. Kaiene omtales under Nerverkstedet. Drageverftet med slipper er nest siste steg i utviklingen av verftene i Rognanfjæra. Administrasjonsbygningen mot sør, som er eldste del av bygget, ble bygd i 1972. Det var opprinnelig i tre etasjer og har senere fått en fjerde etasje med leiligheter. Verkstedshall ble tilbygget på sjøsiden på slutten av 1970-tallet (tegninger fra 1977). I øst ligger en patentslipp (slipp med vogn) hvor *Nymo Pel* står i dag. Alle deler av slippet er bevart. Rett vest for bygget ligger fundamenter for en bedding. Området har vært inngjerdet og porter med fint utformede "D" for står fortsatt i øst nær Haagensenverkstedet og vest for Drageslippen.

Østre slipp	Konstruksjon	Tilstand
Slipp	Støpte betongfundamenter med ståldragere/skinner hvor slippvognen går. Treputer på tvers. Stilling i stål.	Ser ut til å kunne brukes, men Nymo Pel har stått der i noen år. Overflaterust på stål. (2-3)
Vinsjhus	Støpt fundament for vaiertrommel og maskineri. Hus i tre bindingsverk med trepanel og papptekking.	Ser ut til å kunne brukes. Overflaterust på stål. El-anlegg ikke sjekket. Overflateskader i maling på bygget. (1-2)
Spesielle funksjonelle trekk	Slipp for opptrekk av fartøyer. Svært viktig trekk ved anlegget da det er avgjørende for å forstå funksjonen

Vestre bedding	Konstruksjon	Tilstand
	3 støpte betongfundamenter	Øvrige deler er fjernet. (3)

Den fleretasjers bygningen mot gata kan oppdrageres så den kan romme leiligheter og kontor som Rognans befolkning i dag har behov for.

Verkstedhallens bruk avhenger av hvilken bruk de andre bygninger i fjæra gis. Enten Drageverftet eller Saldalsverftet bør bevares med store rom, gulv, arealer og slipp som åpner for videre vedlikehold, reparasjon og eventuelt bygging av båter og fartøyer enten som del av fritidsaktivitet, næring eller museumsdrift.

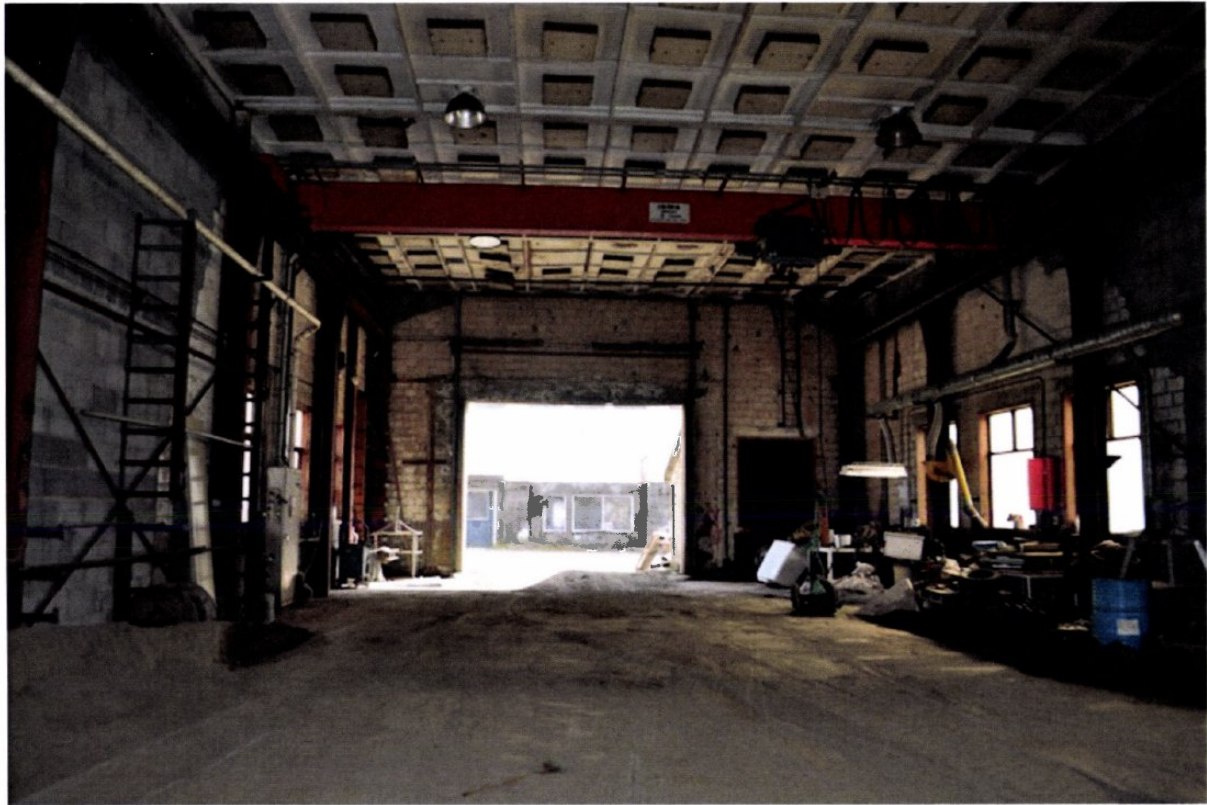
Nerverkstedet ligger nedenfor Drageverftet og ble opprinnelig bygget som mekanisk verksted i 1960. I 1977 skjedde en ulykke ved at kaikrana falt ned over bygget. En mann omkom og bygget fikk store skader. Bygget ble etter dette forlenget mot sjøsiden og taket ble løftet. Overgangen mellom gammel og ny del vises tydelig innvendig ved overgangen mellom gammel og ny betongstein, og ved at deler av den eldste bevarte delen har opprinnelige vinduer.

Bygget	Konstruksjon	Tilstand
Grunn og fundamenter	Ikke kjent	God (0-1)
Takkonstruksjon	Kombinasjon av stålbejelker og trebejelker	Lekkasjer (3)
Bærekonstruksjon	Betongstein i den gamle delen av ytterveggene og lettbetong I nyere deler. Innvendige stålsøyler satt helt inntil ytterveggene bærer tverrgående stålbejelker som igjen bærer stål og trebejelker.	God (0-1)
Dekker	Støpt dekke mot grunnen.	God (0-1)
Yttervegger	Betongtein i eldste del og Lecastein i nyere del mot nord.	God (1-2)
Dører	Åpning for store porter mot sjøsida og landsida. I åpningen mot sjøsida henger en leddport, kledd igjen på utsiden og kan ikke brukes.	Port mot landsida mangler (1-3)
Vinduer	Ulike typer trevinduer. 3 opprinnelige med T-stolper. Pleksiglass eller trådglass i de nyere.	
Spesielle funksjonelle trekk	Stort armert støpt arbeidsdekke. Store porter for inn- og utlasting. Store arealer for lagring og håndtering utendørs.

Nerverkstedets bruk avhenger av hvilken bruk de andre bygninger i fjæra gis. Det er et poeng å bevare enkelte store rom med store støpte gulv i bebyggelsen i fjæra slik at aktiviteter som nevnt fortsatt kan skje der. Mao vil det være et tap om alle verkstedsbyggene (Drageverftet, Saltdalsverftet og Nerverkstedet) i fjæra bygges om til mindre enheter og rom.

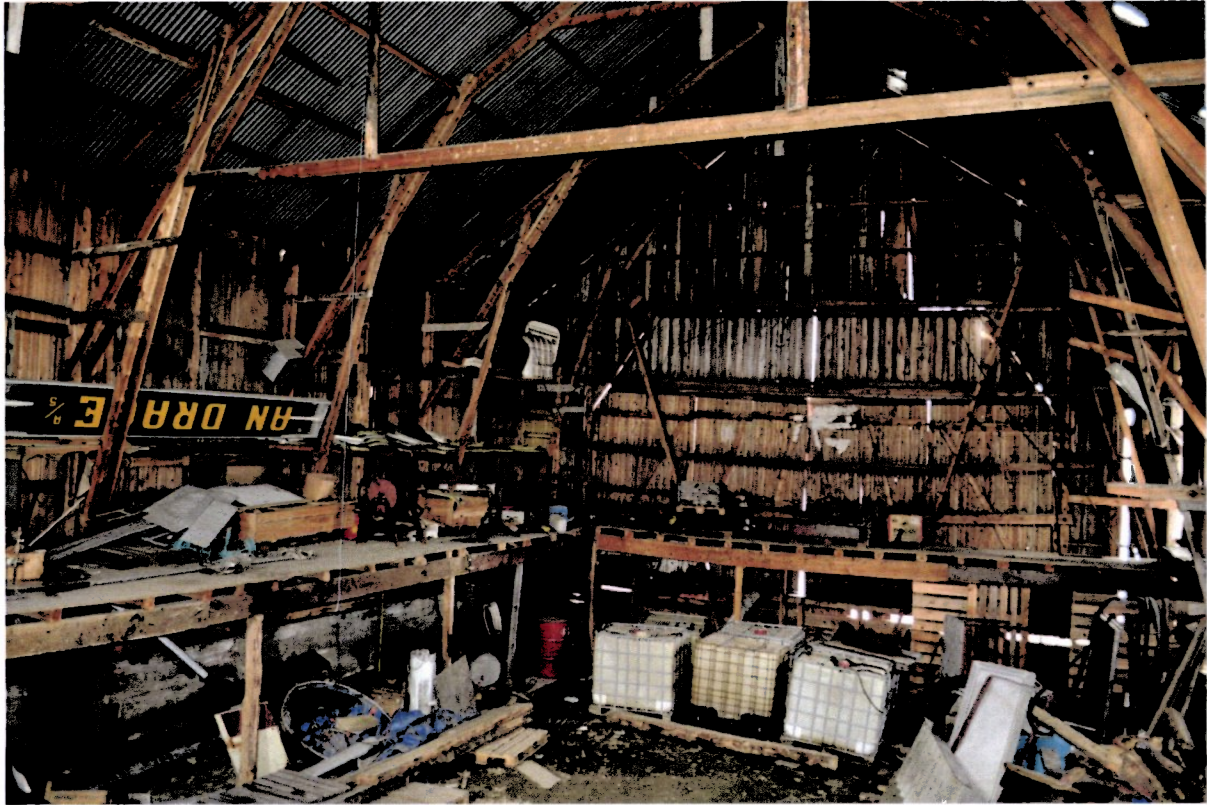
Liengnaustet, bygd i 1956, ligger rett vest for Drageslippen. Båtbyggerbu som ligger med gavlen mot fjæra på typisk vis. Liengnaustet består av et stort rom for bygging og reparasjon av fartøyer og et senere tilbygg mot vest, her kalt halvtekke fordi taket er et halvt salttak eller et pulttak. I tilbygget ble materialer oa. lagret og det er også gjort plass til en arbeidsbenk langs veggen som ligger inn mot det opprinnelige bygget. I enden mot landsida i den opprinnelige delen er et lite rom som har vært benyttet som kontor og i sørøstre hjørne av bygget ligger et lite rom med åpninger ut. Rommet har sannsynligvis vært benyttet for maskineri for opptrekk av fartøyene.

Bygget bør settes forsiktig istand i henhold til antikvariske prinsipper og benyttes til en aktivitet som ligger nær opp til den opprinnelige enten som del av et museum eller ved utleie til interesseforeninger innen båt- og fartøybygging og bruk. Bygget må sikres mot hærverk ved at vinduer og dører repareres og låses, og brannsikringstiltak bør iverksettes.

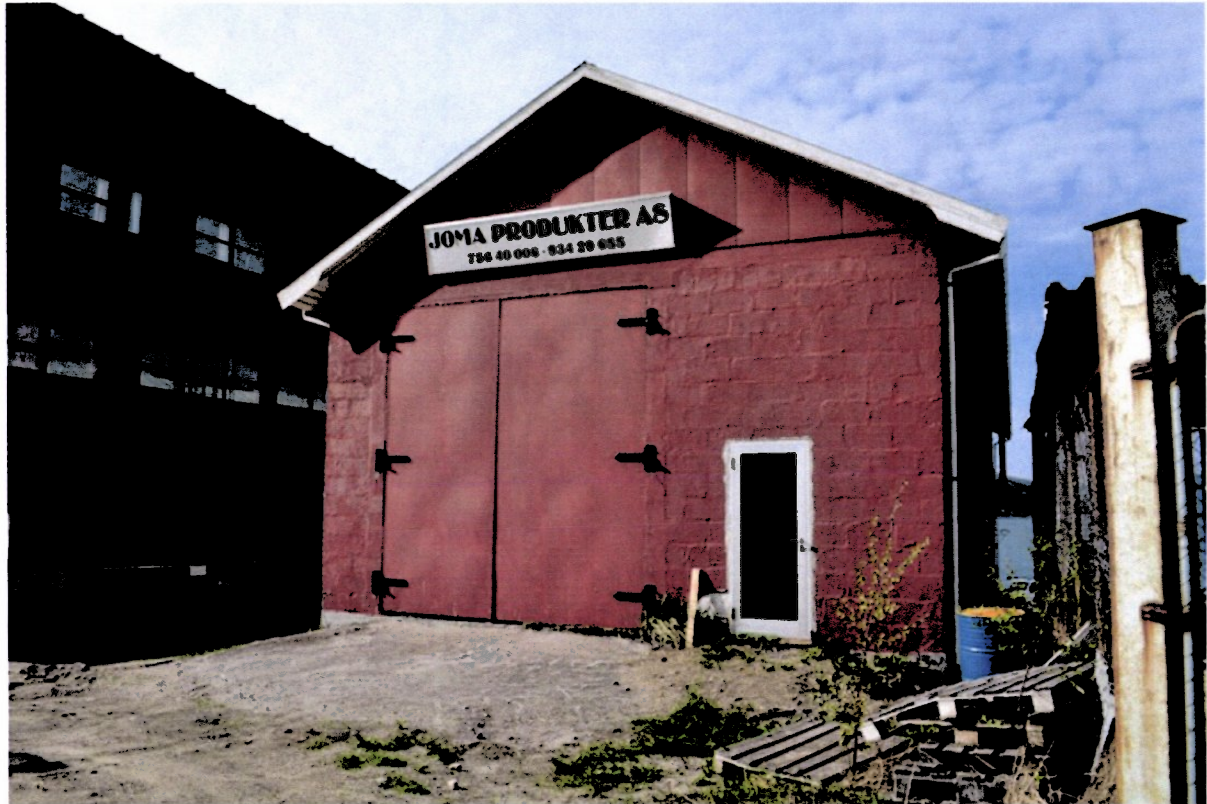
Laminatverkstedet ble bygd i 1972, og ligger på tomta der Olsen-nauset tidligere lå, mellom Saltdalsverftet og Drageverftet. I motsetning til de andre byggene i fjæra har Laminatverkstedet hovedinngangen fra landsida. Fjæra nedenfor laminatverkstedet er fylt ut.

Bygget	Konstruksjon	Tilstand
Grunn og fundamenter	Støpt ringmur i en etasje	1
Takkonstruksjon	Flatt saltak. Konstruksjon ikke tilgjengelig. Tekket med korrugerte stålplater.	1
Bærekonstruksjon	Plasstøpt kjelleretasje og betongstein i andre etasje.	1
Dekker	Støpte dekker mot grunnen og mellom kjeller og første etasje.	1
Yttervegger	Malte betongsteinsvegger, platekledd i øvre del i gavlen.	1
Dører	Stor tobladet port på landsida av stål eller stålsbelagt, dobbelbladet port og enkel tredør vest, nyere garasjeport mot sjøen. Ny glass/aluminiumsdør.	Alle er i brukbar stand. Liten skade på minste tobladet port. 0-1
Vinduer	Midtpostvinduer i første etasje på begge langsider og topphengslede rektangulære vinduer i kjeller.	1
Spesielle funksjonelle trekk	Kan ha blitt bygd i betongstein med støpte dekker for økt brannsikkerhet. Stor dobbelbladet port for transport av store deler. Mange vinduer og bra lys. Store støpte dekker.

Bygget egner seg svært godt for verkstedsdrift og kan med hell fortsatt brukes til det. Bygget kan også tas i bruk til en av mange andre mulige funksjoner nevnt over. Det anbefales ikke å bygge hele huset om til bolig fordi det medfører en privatisering av arealene rundt som ikke er heldig verken for bruken eller opplevelsen av Rognanfjæra. Ved eventuell oppgradering av bygget bør man ta hensyn til byggets enkle form og uttrykk og søke å bevare dette også videre. Funksjonelle trekk som de større dørene på landsida, er viktig å bevare.

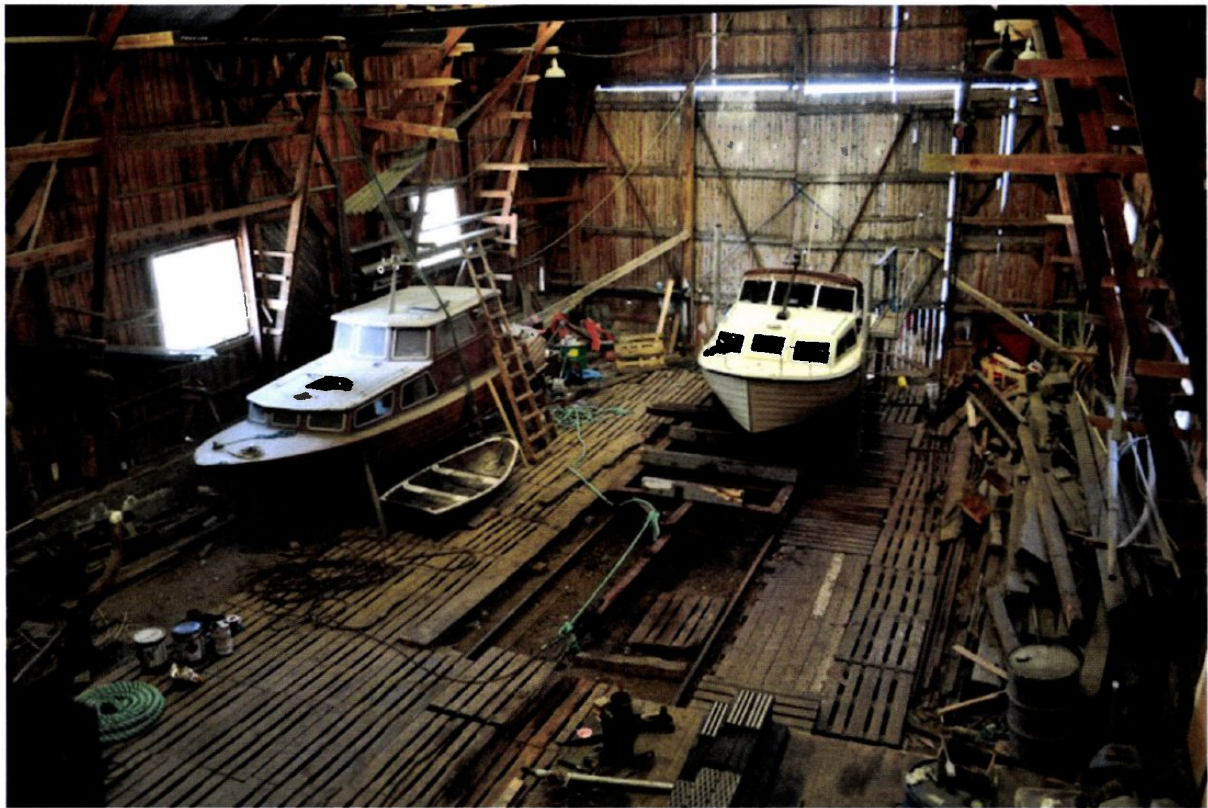
Hansennaustet

Bygget	Konstruksjon	Tilstand
Grunn og fundamenter	Støpt ringmur	1-2
Takkonstruksjon	Sperretak med enkle skråband/avstivere i to høyder og dobbel hanebjelke og knevegg, sveiteserrøst. 5 åser på sperrene mellom dobbel mønsås og toppsvill). Sperrebind i endene, mot sjøsida må denne ha vært mulig å løsne. Lemmer kan heises opp over for å få ut høye fartøyer.	1
Bærekonstruksjon	Grove bindingsverksvegger.	1
Dekker	Dekker av trebjelkelag med plank i søndre del mot sentrum.	1-2
Yttervegger	Grove bindingsverksvegger. Kledd med trepanel.	1-2
Dører	Doble og enkle tredører.	1-2
Vinduer	Trevinduer med tre fag og tre glass i hvert fag, samt vinduer med to stolper i gavlen mot sentrum.	2
Spesielle funksjonelle trekk	Fjære og skrå bakke med patentslipp for opphaling av fartøyer. Lysinnslipp i taket. Doble store porter mot sjøen og lemmer over disse igjen. Støpt skrå bakke ned mot inngang med doble porter på oversiden av bygget.

Den søndre delen av bygget med de avlukkede rommene kan om ønskelig oppgraderes slik at de kan benyttes til nye funksjoner som kontor eller bolig. Dette vil kreve brannseksjonering mot båthallen. Bygget bør forøvrig bør vedlikeholdes uten at store endringer foretas slik at det fortsatt kan vise trekk fra opprinnelig bruk og slik at det kan benyttes til aktiviteter som i dag eller liknende.

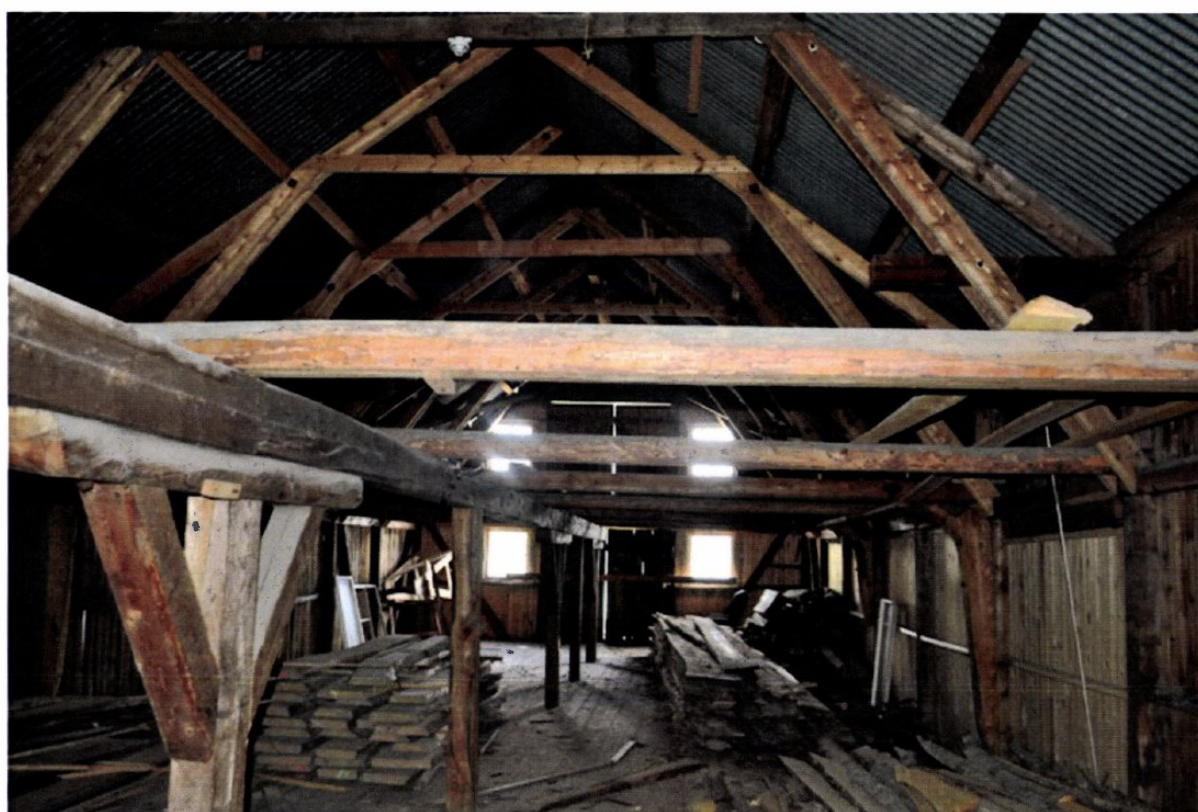
Kulsethbrygga

Bygget	Konstruksjon	Tilstand
Grunn og fundamenter	Stokker satt på puter/sviller av tre. Skråavstivere.	2-3 En del stokker har råtnet av.
Takkonstruksjon	Åser lagt på tresperrer med doble skråbånd, hanebjelke, knebjelke og bindbjelke. Bindbjelken ligger i høyde langt nedenfor toppsvilla og hviler på langsgående dragere lagt på stolper midt i bygget. Taktekke av stålblater.	0-2 Hovedkonstruksjon helt OK. Taktekking her noen lekkasjer.
Bærekonstruksjon	Stolper og dragere avstivet	0-1

med skråbånd i lengderetningen.	
Dekker	Tett trebjelkelag lagt på de langsgående dragerne og ytterveggene. Treplank.	0-1
Yttervegger	Grovt bindingsverk. Sideveis avstivet ved dekkene og krumvokste knær ved de tverrgående bjelkene/bindbjelkene.	0-1
Dører	Store doble dører i gavlene i hver etasje.	1-2
Vinduer	Kvadratiske vinduer i gavlene med kryssprosser i de to øvre etasjene.	1-3
Spesielle funksjonelle trekk	Store dekker for lagring. Bjelkelag med kort avstand mellom bjelkene og sideavstivning gir god bæreevne. Mørke rom, kun lys i gavlene. Doble store porter i gavlene for inn- og utlasting. Halvtekke langs østre vegg med boder for lagring av utstyr. Pipe. Interne tretrapper mellom etasjene. Enkelte avdelte rom for kontor, lager etc.	
Maskineri og utstyr		
Møbler/inventar/lagret	Materialer, diverse utstyr kommunen.

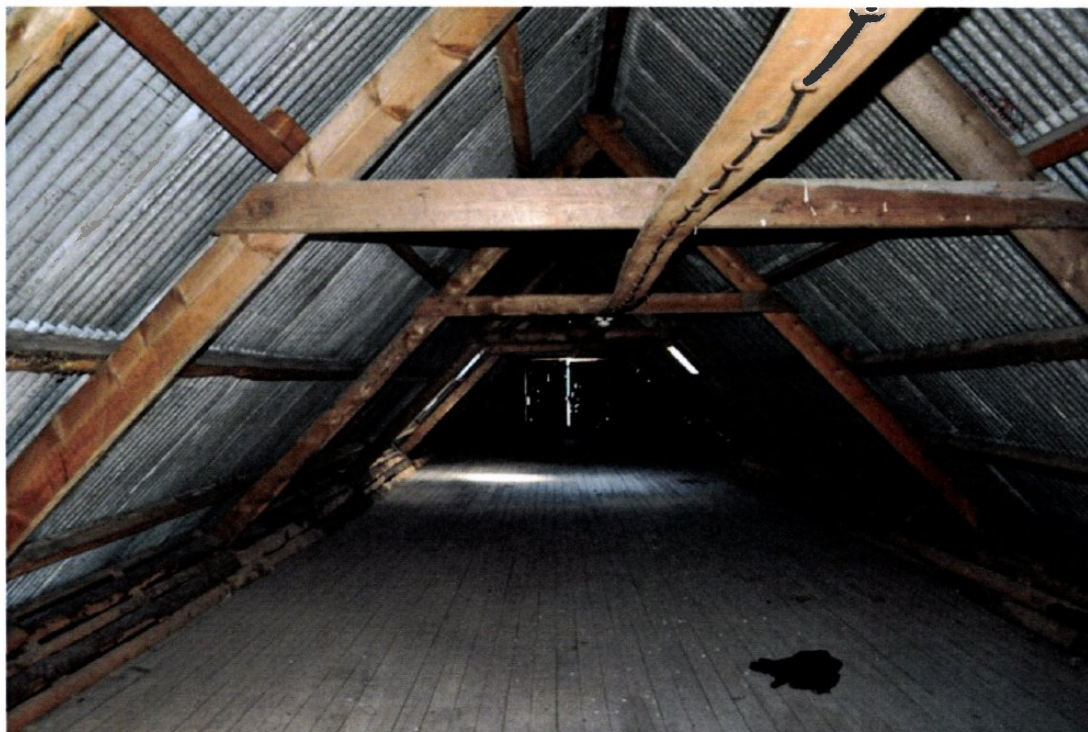
Coopbrygga/Samvirkebrygga

Bygget	Konstruksjon	Tilstand
Grunn og fundamenter	Stokker slått ned i grunnen. Skråavstivere. Støpt fundament i sørvestre del.	2-3 En del stokker har råtnet av.
Takkonstruksjon	Åser lagt på enkel takstol/sperrer holdt sammen med dobbel hanebjelke og skråavstivere med knebjelke.	0-3. Bølgblikkplatene er bøyd ned over toppsvillene og knekt pga snølast. Mange hull i tekkingen i østre takflate.
Bærekonstruksjon	Dobbel stolperække innvendig med dragere avstivet med skråbånd i lengderetningen.	0-1
Dekker	Tett trebjelkelag lagt på de langsgående dragerne og ytterveggene. Treplank.	0-1
Yttervegger	Grovt bindingsverk. Støpt vegg i første etasje sørøstre hjørne.	1-3 Råteskader på deler av konstruksjon og panel.
Dører	Store doble dører i gavlene i hver etasje. Ekstra dør inn fra sjøsiden.	1-2
Vinduer	Liggende vinduer i gavlene	1-2

med 6 glass. Takvindu.	
Spesielle funksjonelle trekk	Store dekker for lagring. Bjelkelag med kort avstand mellom bjelkene og sideavstivning gir god bæreevne. Mørke rom, kun lys i gavlene. Doble store porter i gavlene for inn- og utlasting. Interne tretrapper mellom etasjene. Innebygd bro over til Olsenbrygga. Enkelte avdelte rom for kontor, lager etc.	
Maskineri og utstyr		
Møbler/inventar/lagret	Materialer, stoler, benker, båter, diverse utstyr.

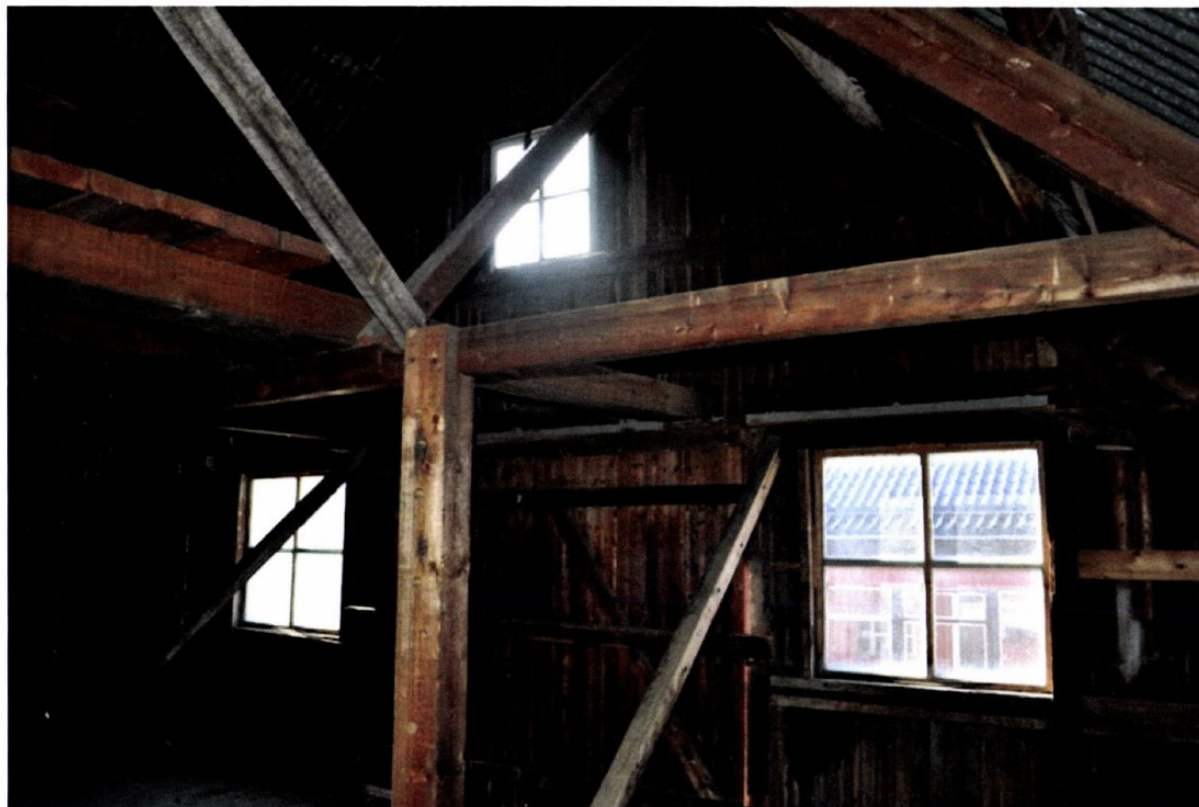
Olsenbrygga

Bygget	Konstruksjon	Tilstand
Grunn og fundamenter	Stokker slått ned i grunnen. Skråavstivere. Et støpt fundament i sørøstre del.	2-3 En del stokker har råtnet av.
Takkonstruksjon	Åser lagt på tresperrer med hanebjelke. Bjelkene mellom 3. etasje og loftet fungerer som bindbjelker.	0-2
Bærekonstruksjon	Dobbel stolperække innvendig med dragere avstivet med skråbånd i lengderetningen.	0-1
Dekker	Tett trebjelkelag lagt på de langsgående dragerne og ytterveggene. Treplank.	0-1
Yttervegger	Grovt bindingsverk.	1-3 Råteskader på deler av konstruksjon og panel.
Dører	Store doble dører i gavlene i hver etasje. Ekstra dør inn fra sjøsiden.	1-2

Vinduer	Liggende vinduer i gavlene med 6 glass. Takvindu.	1-2
Spesielle funksjonelle trekk	Store dekker for lagring. Bjelkelag med kort avstand mellom bjelkene og sideavstivning gir god bæreevne. Mørke rom, kun lys i gavlene. Doble store porter i gavlene for inn- og utlasting. Trapp opp mot ekstra inngangsdør på sjøsida. På loftet ligger plank ytterst på dekkene mot langsiden for beskyttelse siden dekket ikke går helt ut til sidene. Interne tretrapper mellom etasjene. Enkelte avdelte rom for kontor, lager etc. Innebygd bro for direkte overgang til Samvirkebrygga.	
Maskineri og utstyr	En vinsj er bevart I søndre ende av bygget.	
Møbler/inventar/lagret	Stoler og bord, diverse utstyr tilhørende kommunen.

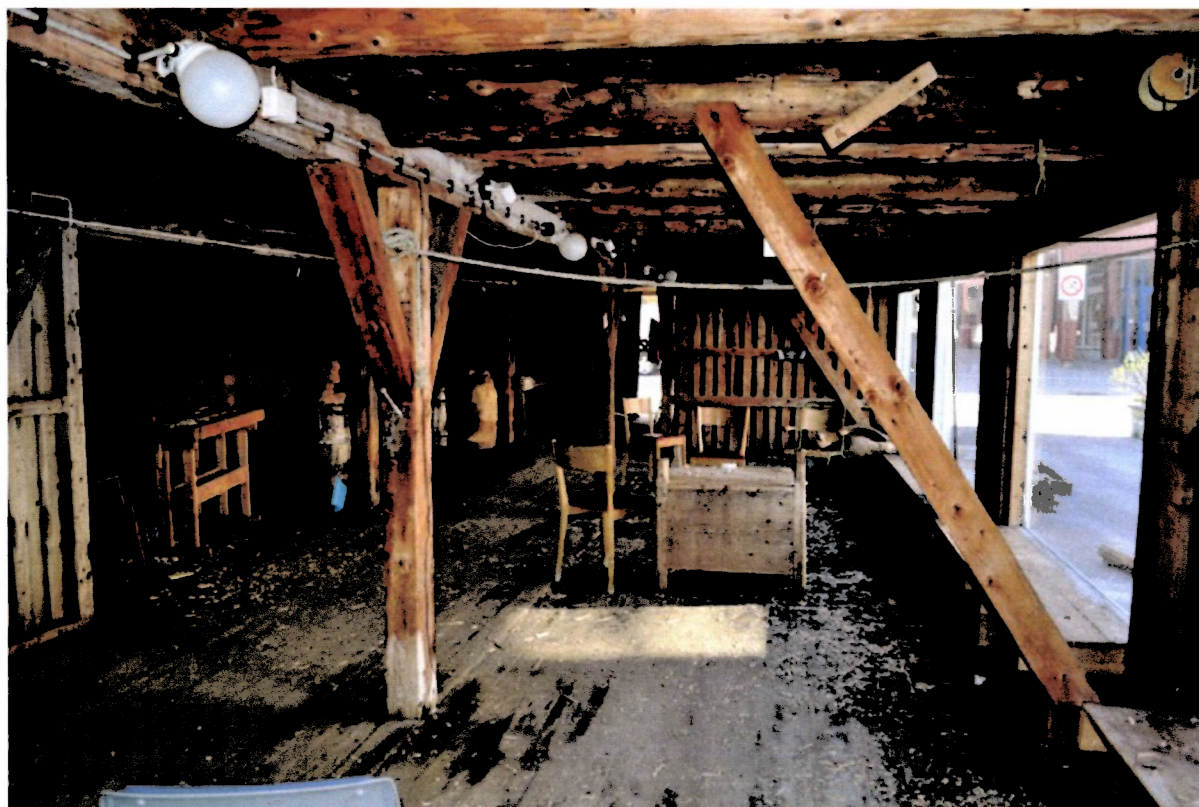
Næstbybrygga

Bygget	Konstruksjon	Tilstand
Grunn og fundamenter	Stolper satt ned i grunnen. Skråavstivet.	1-2
Takkonstruksjon	Åser lagt på sperrer med hanebjelke. Skråavtivet og med knebjelke.	0-2 Hovedkonstruksjon i god stand.
Bærekonstruksjon	Stolper og dragere avstivet med skråbånd i lengderetningen. Stolper og dragere i 2. etasje ser nyere ut.	0-1
Dekker	Tett trebjelkelag lagt på de langsgående dragerne og ytterveggene. Treplank.	0-1
Yttervegger	Grovt bindingsverk. Sideveis avstivet ved dekkene/bjelkene/bindbjelkene.	0-1
Dører	Store doble dører i gavlene i hver etasje.	1-2
Vinduer	Flere ulike trevinduer med og	1-3

uten sprosser dvs med 1, 4 og 6 glass. Store butikkvinduer i første etasje mot vest.	
Spesielle funksjonelle trekk	Store dekker for lagring. Bjelkelag med kort avstand mellom bjelkene og sideavstivning gir god bæreevne. Doble store porter i gavlene for inn- og utlasting. Interne tretrapper mellom etasjene. Enkelte avdelte rom for kontor, lager etc. I øvre etasjer mørke rom, kun lys i gavlene. Store butikkvinduer på vestre langside i første etasje gir et rom med mye dagslys. Svært kort tilgang til dampskipsbrygga og "plassen" der.	
Maskineri og utstyr		
Møbler/inventar/lagret	Noe lagret fra husflidsutstilling.
