**Saltdal kommune**

Leif Inge Almo, bygningsingeniør

## **[KOMMUNALE BYGNINGER]**

Arbeidsnotater etter befaringer på de forskjellige kommunale bygninger. Grunnlag for videre behandling i forbindelse med vedlikeholdsplan.

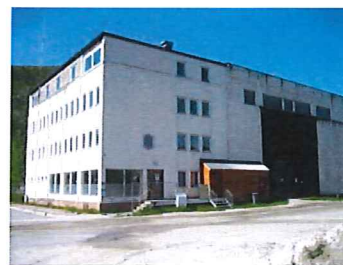
- 3. etasje er under utvikling. Alle lettvegger er revet og ryddet bort.
- En del vanninntrenging i sørvestlige hjørnet spesielt.
- Vinduer er punktert og foring skadd som følge av vanninntrengingen.
- Portene i kjelleren slå feil vei. Det er en dør som allerede er innkjøpt til Slipen som blir byttet. Utvendig fall mot portene må endres.
- Noe vanninntrenging også i nordøstlige hjørne. Synlig sprekk utvendig, men ikke synlig innvendig.
- Det har vært gjort, slik jeg ser det, vellykkede ombygninger og utbedringer på bygget for å tilpasse bruken av bygget.
- Nordsiden har noen tekniske utfordringer som også innebærer å forskjønne denne siden for å øke bruken av bygget.

Bilde 41 Saltdals kulturhus!

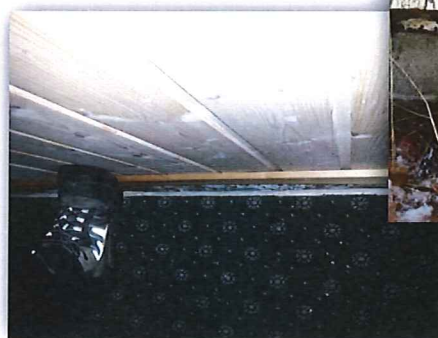
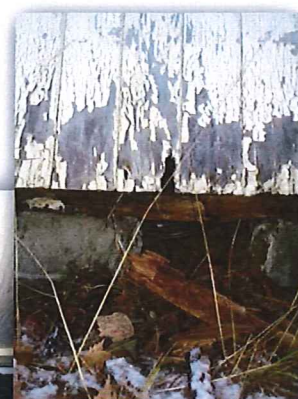
- Vannskade på vindusforinger og vindusramme.
- Veggline er oppråtnet. Veggen i vest kan med letthet trykkes ut.
- Vannstokk oppråtnet.
- Kjøleaggregatet er ikke tilatt brukt videre. KFK-gasser brukes til kjølemiddel.

Bygget framstår som ødelagt og må betraktes som saneringsobjekt.

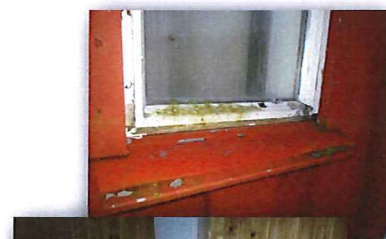
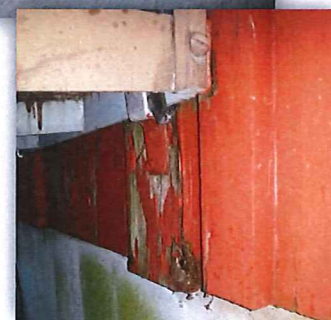
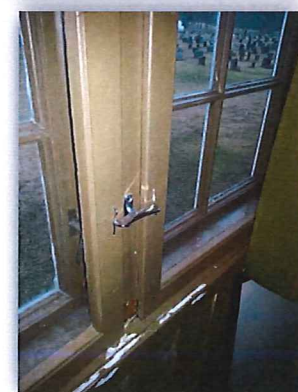
- I kirkeskipet er det endel maling som løsner. Bør skrapes og males på nytt.
- Som Enøktiltak bør en vurdere å skifte vinduer i kirka. I dag er det kobletvinduer.

- Himlingen i sakristiet er merket etter en taklekkasje. Den kom etter en del skiferstein ble ødelagt av takras.
- Kjøleaggregatet er ikke lovlig etter 1.1.2015.
